## Sanierung Bäumliackerstrasse Abschnitt Süd

Situation 1:200

Kanalsanierung Teil 2

## Bauprojekt

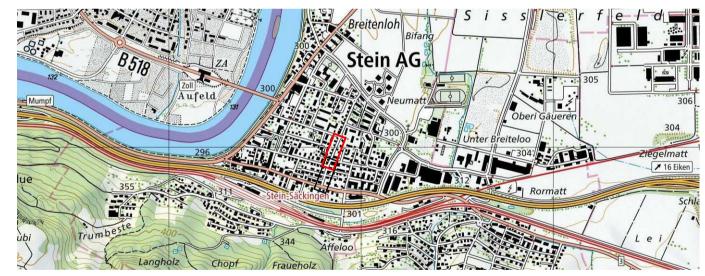
Schachtsanierung ·----Einlaufschachtneubau WICHTIG Die in diesem Plan enthaltenen Werkleitungen sind nur schematisch \_\_\_\_ eingezeichnet und dienen lediglich als Orientierung. Bauherr und Projektverfasser tragen keinerlei Verantwortung was die Vollständigkeit und genaue Lage der Werkleitungen betrifft. Die genaue Angaben zu den einzelnen Medienleitungen sind den Plänen des jeweiligen Werkes zu entnehmen KS 140.1 best. SS abbrechen D= 299.05 Leitung verfüllen KS 140 E= 296.85 A= 296.85 A= 294.87 best. SS abbrecher KS 408 SB Ø 500 - 62.05 - 4.1% >> Anschluss unbekannt  $E^1 = 295.41$  $E^2 = 295.49$ Bäumliackerstrasse  $A^1 = 295.39$ best. SS abbreche S= 295.40 KS 411 SB Ø 500 - 54,92 - 4,1‰ >> HA Bäumliackerstrasse 16 **KS 407** D= 299.29 E= 295.14 A= 295.14 Bäumliackerstrasse E= 295.89 A= 295.84 best. SS abbrechen Leitung verfüllen KS 412 D= 298.90 E= 294.91 A= 294.88 Ersatz Schachtrahr (Deckel klemmt) Bankettsanierung Einbau Steiglei O-----
